עמק יזרעאל**הנדון: ביתכם ברח' ארץ ישראל 50 עמק יזרעאל****ליקויי בנייה****חוות דעת מקצועית**

התבקשתי ע"י ישראלי ישראל וישראלה לחוות דעתי המקצועית לליקויים ולחסר בדירה הנדונה.

בתאריך ה 9.9.99 ביקרתי בדירה הנדונה, סקרתי אותה על כל חלקיה, ערכתי רשימות ואת ממצאי אפרט בהמשך.

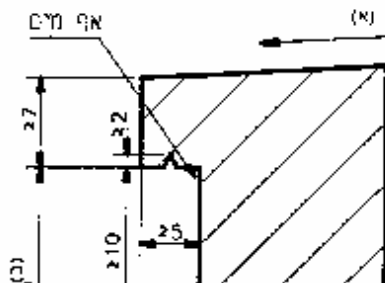
דוגמא לאף מים עשוי בטון מזויין (המחזות בס"מ) ת"י 1752

**2.2. אפי מים (שיני מדלף) בתחתית יציקות בולטות – עשויים מאלומיניום או פלסטיק ובולטים.**

נדרש לחסיר את הפס הבולט ולחרוץ בדיסק בכדי לקבל אפים לניקוז אנכי תקין ולמונע חדירת המים לקירות. כמו כן נדרש שיפוע מינימלי של 5% כלפי חוץ לאדן מאבן נסורה, או שיפוע של 1 ס"מ למוזאיקה. זאת בניגוד למפרט הכללי הבין משרדי לבניה, סעיפים - 05, 10073, 10063, 140033.

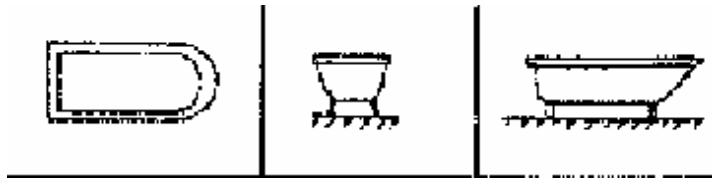
**5.2. האגנית בחדר רחצה הורים אינה מדופנת כנדרש, עקב כך צפויים נזקים**

לציפוי ורעשים חריגים במהלך השימוש.

יש לשבור את החיפוי לצד האגנית, למלא סביב בחול, בדייס בטון (או בחומר מלוי אחר כגון פוליאוריתן מוקצף) ולסגור מחדש את החורים תוך ביצוע העבודות הנדרשות.

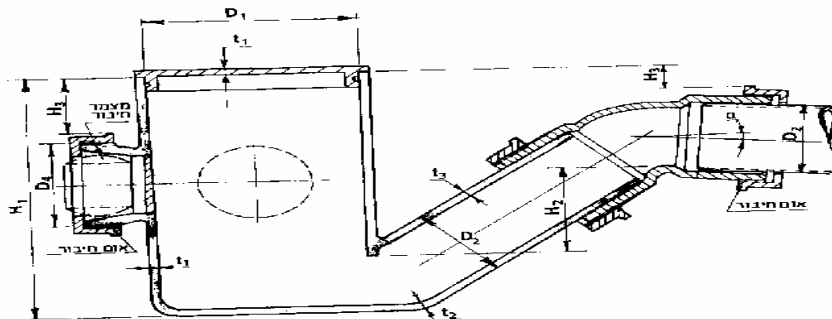
מחסום רגיל ת"י 1119

5.3. חסרים עוצרי ריחות רעים בחורי הניקוז.

יש להשלים.

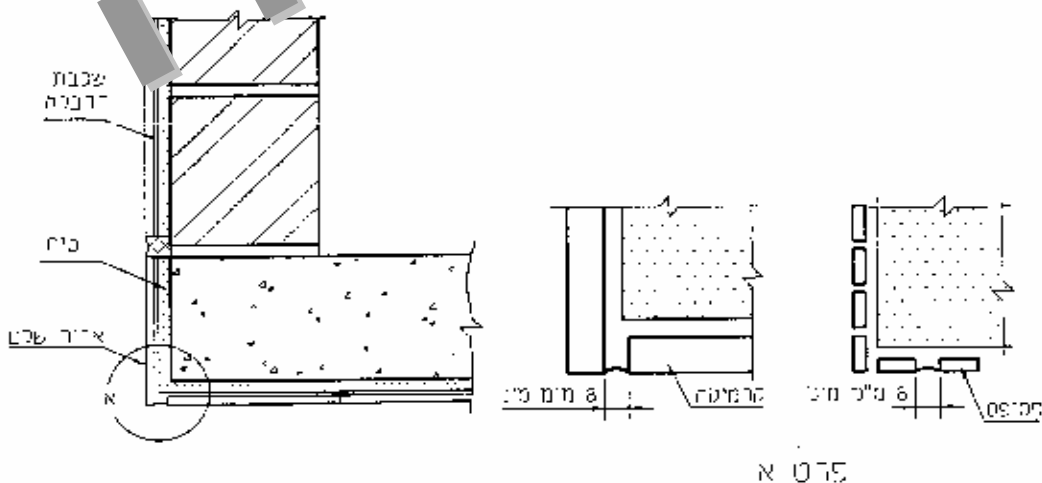
ציור 4 - פרט "אף מים"

ובניגוד למפרט הכללי - סעיף 10073 - לפיו נדרש כי "שפת האדן המובלטת מהקיר משלושת

העברים תעובד עם שן מדלף".

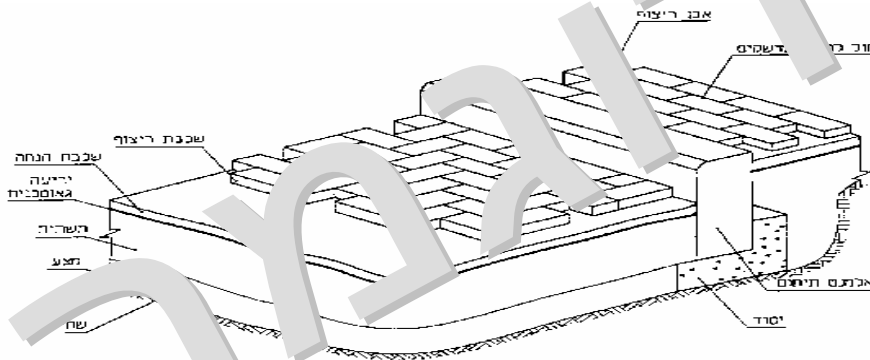
ציור 1 - מבנה טיפוסי של מיסעה מאבני ריצוף

**13.1.** המשטחים המרוצפים באריחים משתלבים בוצעו באופן לא מקצועי ובהפרשי מפלס ניכרים בין האריחים.

הליקויים מעידים על ביצוע לא מקצועי ועל שקיעת אריחים עקב הידוק

יש לפרק את הריצוף הלקוי, לבצע הידוק התשתית לאחר הנחת אריחים. יש לבצע הידוק ויברציוני ב-3 מעברים לפחות כמדרש במפרט הכללי - סעיף 100252 עד לקבלת משטח מישורי.  
מדרש להקפיד על שיפועים נאותים ואחדים בשיעור כ- 1/2% לפחות לכיוונים הנדרשים זאת בניגוד למפרט הכללי - סעיף 10096 - המתיר לריצוף זה הפרש מפלסי מרבי של 3 מ"מ וסטיית מישוריות מרבית של 5 מ"מ לאורך 3 מ'.
