הנדון: הבניין ברח'

ליקויי בנייה

חוות דעת מקצועית

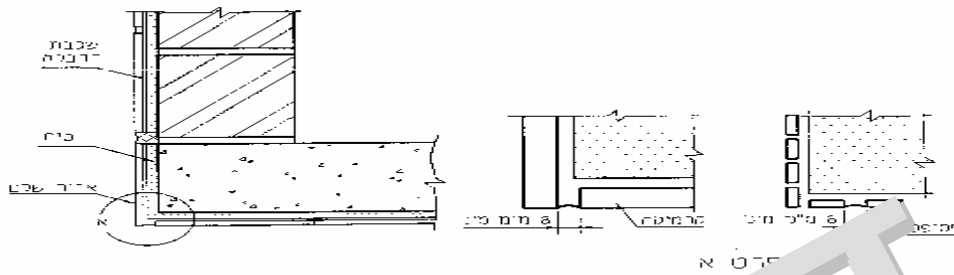
צוור 8 - פרט "אף מים"

יש לחרוץ את אפי המים החסרים.

זאת בניגוד למפרט הכללי - סעיף 10063 - לפיו נדרש כי "אדני חלונות, כרכובים, מעקות וכו' יועבדו עם שיני מדלף (אף מים)".
 ובניגוד למפרט הכללי - סעיף 10073 - לפיו נדרש כי "שפת האדן המובלטת מהקיר משלושת העברים תעובד עם שן מדלף".

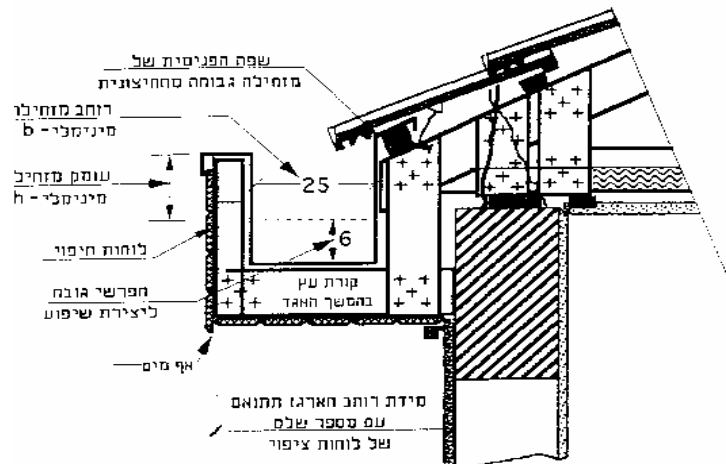
ארגזי הרוח עם תעלת ניקוז פנימית (המידות בס"מ) ת"י 4030

11.7. חסרות הלבשות בחיבור ארגזי הרוח לקירות עליונים.

נדרש להרכיב לשם קבלת גימור אחד ומקצועי.

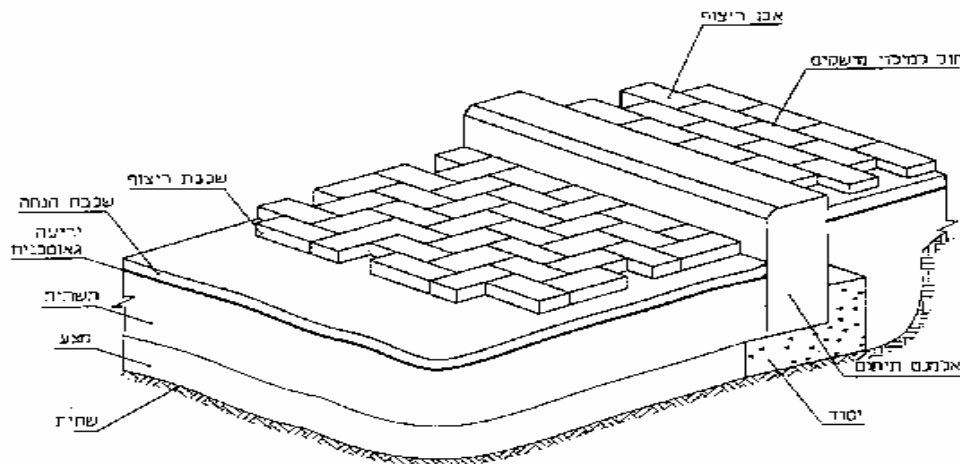
ציור 1 - מבנה טיפוסי של מיסעה מאבני ריצוף

זאת בניגוד למפרט הכללי - סעיף 10096 - המתיר לריצוף זה הפרש מפלסי מרבי של 3 מ"מ וסטיית מישוריות מרבית של 5 מ"מ לאורך 3 מ'.

יש להקפיד על שיפועים טאותים ואחידים בשיעור כ- 1/2% לפחות לכיוונים הנדרשים.
