עמק יזרעאל**הנדון: ביתכם ברח' ארץ ישראל 50 עמק יזרעאל****ליקויי בנייה****חוות דעת מקצועית**

התבקשתי ע"י ישראלי ישראל וישראלה לחוות דעתי המקצועית לליקויים ולחסר בדירה הנדונה.

בתאריך ה 9.9.99 ביקרתי בדירה הנדונה, סקרתי אותה על כל חלקיה, ערכתי רשימות ואת ממצאי אפרט בהמשך.

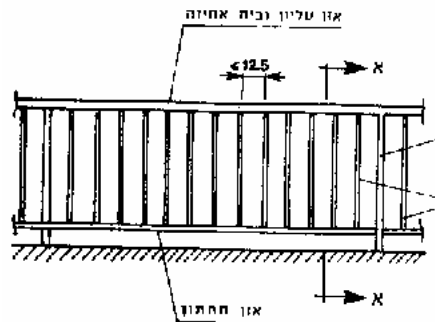
- 1.6. גובה מעקה כ 90 ס"מ בלבד עד מדרך רגל / לא בוצע מעקה במרפסת.  
המעקה יורכב ממוטות אנכיים במרווחים מקסימליים של 12 ס"מ זה מזה.  
במעקה מרוכב (כגון מפלדה מעל מעקה בנוי) חייב המעקה להיות בעצמו בן  
105 ס"מ מגובה מדרך רגל, מפגע בטיחותי!

יש להתקין מחדש בגובה הדרוש.  
ובניגוד לת"י 1142 סעיף 7.2.4- לפיו 'גובה המעקה במרפסות, לרבות במרפסות של דירות  
גג, בפתחים בקירות, על גגות ובמקומות בתוך הבניין עם הפרשי גובה נקוב בתקנות התכנון  
והבנייה, יהיה לפחות 105 ס"מ".  
ובניגוד לתקנים ישראלים 1142 סעיף 6.1.2 לפיו 'בבנייני מגורים... ובבניינים המיועדים  
לשימוש ילדים... ייבנה המעקה כך שלא יהיו רכיבים, בליטות או חללים המאפשרים טיפוס  
בחלק המעקה הנמצא בתחום שבין 10 ס"מ עד 90 ס"מ מפני המפלס שממנו נמדד גובה  
המעקה; בליטות או חללים שמידתם האופקית גדולה מ-4.5 ס"מ נחשבים מאפשרים  
טיפוס.

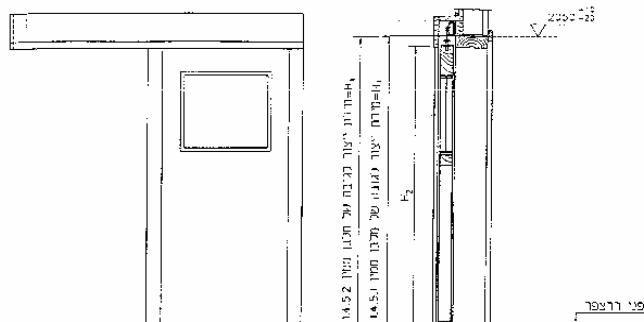
3.7. בחלק ממלבני הדלתות נמצאו סדקים בין המזוזות למשקופים. הדבר יוצר פגם אסתטי.

נדרש לאטום הסדקים ולצבוע בצורה מקצועית.  
זאת בניגוד למפרט הכללי - סעיף 06023 - לפיו נדרש כי "חיבור הפינות יעשה... בשיטה שתבטיח אטימות"  
ובניגוד לדרישות ת"י 23 חלק 2 - סעיף 0203 - לפיו ציפוי המלבן "... יהיה בלי פגמים, יותאם למחבר הזווית בפינות...".

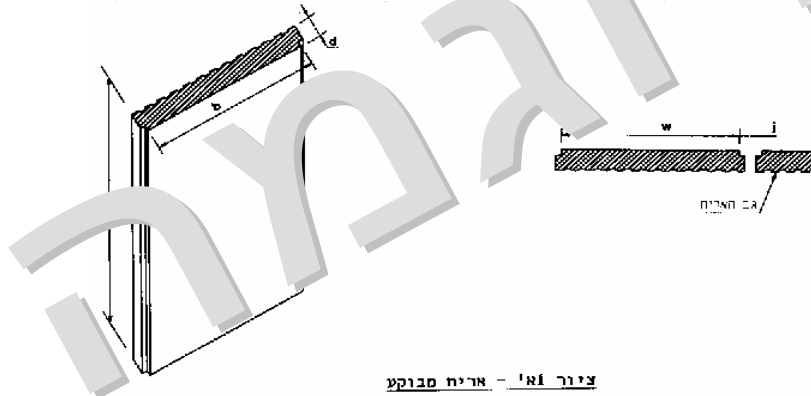
6.1. אריחי קרמיקה שבורים/סדוקים.

יש לפרק ולהחליף את האריחים הפגומים.  
זאת בניגוד למפרט הכללי לעבודות בניה - סעיף 10051 - לפיו "כל אריח ייבדק עם הוצאתו מהאריזה ואם ימצא עקום, פניו פגומים או סדוקים, מקצועותיו שבורים וכד' - הוא יסולק מהאתר", "אריח פגום שידבק לקיר יעקר ויוחלף באריח טוב".

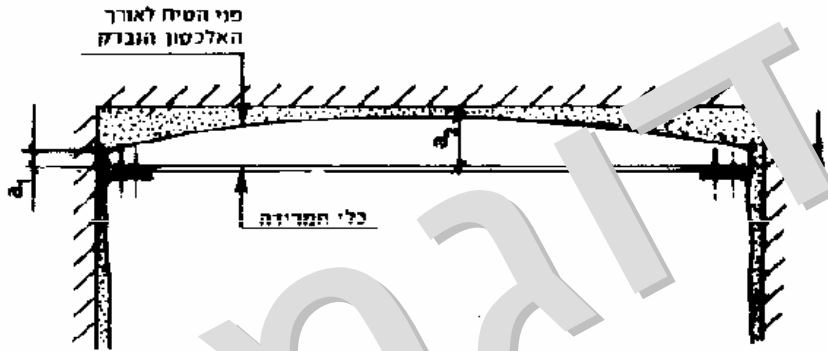
8.1 טיח פנים בקיר צפוני במטבח בעובי של 8 ס"מ, נדרש בעובי אחיד ובתחום 6-20 מ"מ.

נדרש לקלף הטיח ולבצע טיח בעובי 6-20 מ"מ בצורה מקצועית תוך שימוש ב 3 סרגלים. זאת בניגוד לתקנים הישראליים של מכון התקנים (ת"י), סעיף: 1275/1 לפיו "עובי הטיח בקירות יהיה 6 מ"מ לפחות, אך לא יותר מ- 20 מ"מ, לרבות שכבת הגמר".

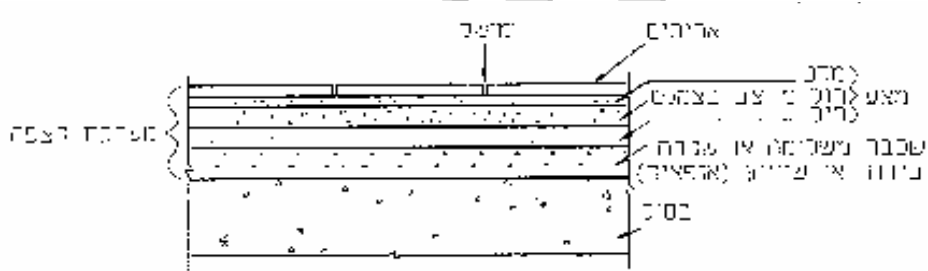
**9.10.** במספר מקומות נמצאו חללים מתחת לאריחים. יצוין כי ניתן להבחין בהקשה על קיום של חללים ריקים מתחת לאריחים והליקוי נגרם עקב תכולת צמנט נמוכה במלט המחבר את האריחים ו/או ישווס לקוי ו/או מיעוט המלט.  
הדבר יוצר מפגע בטיחותי עקב הסיכון לנשירת אריחים ועלול לגרום לחדירת מים וגרימת נזקים.

יש לפרק את האריחים הלקויים, למלא במלט עשיר בצמנט (היחס של צמנט: חול 1 ל-3 ולפחות 400 ק"ג למ"ק מלט מוכן) תחת מלוא משטח האריח ולהתקין אריחים חדשים, ותיקנים מסוג וגוון התואמים את הקיים.  
יש ליישם מוסף מתאים לשיפור ההדבקות ו/או טיט מוכן.  
זאת בניגוד למפרט הכללי - סעיף 10042 - לפיו המלט המשמש לקיבוע האריחים ... יונח על כל שטח האריח".

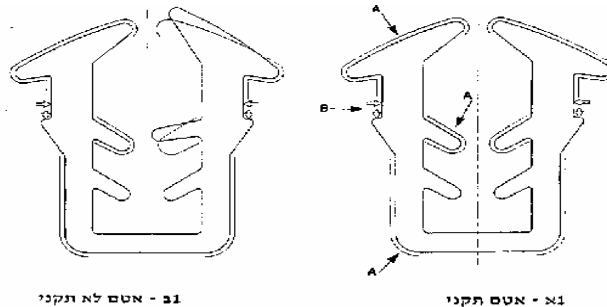
10.7. חסרים אטמים בחלונות.

נדרש להרכיב כדי למנוע חדירת מים לדירה.

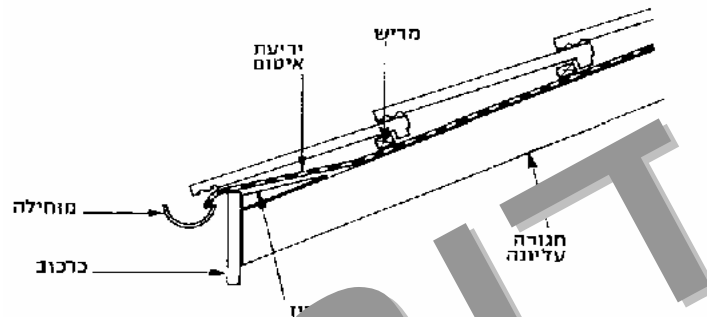
12.2. איכות לקויה של העץ בגג אינו תקין, רקונסטרקציה, בעל סיקוסים רבים. לא

בוצעו כראוי טבילות העץ בתמיכה כנגד סיקוסים/שורשים ושורפות.
